KALATALON HANKESUUNNITELMA

UUSIKAUPUNKI

26.08.2020

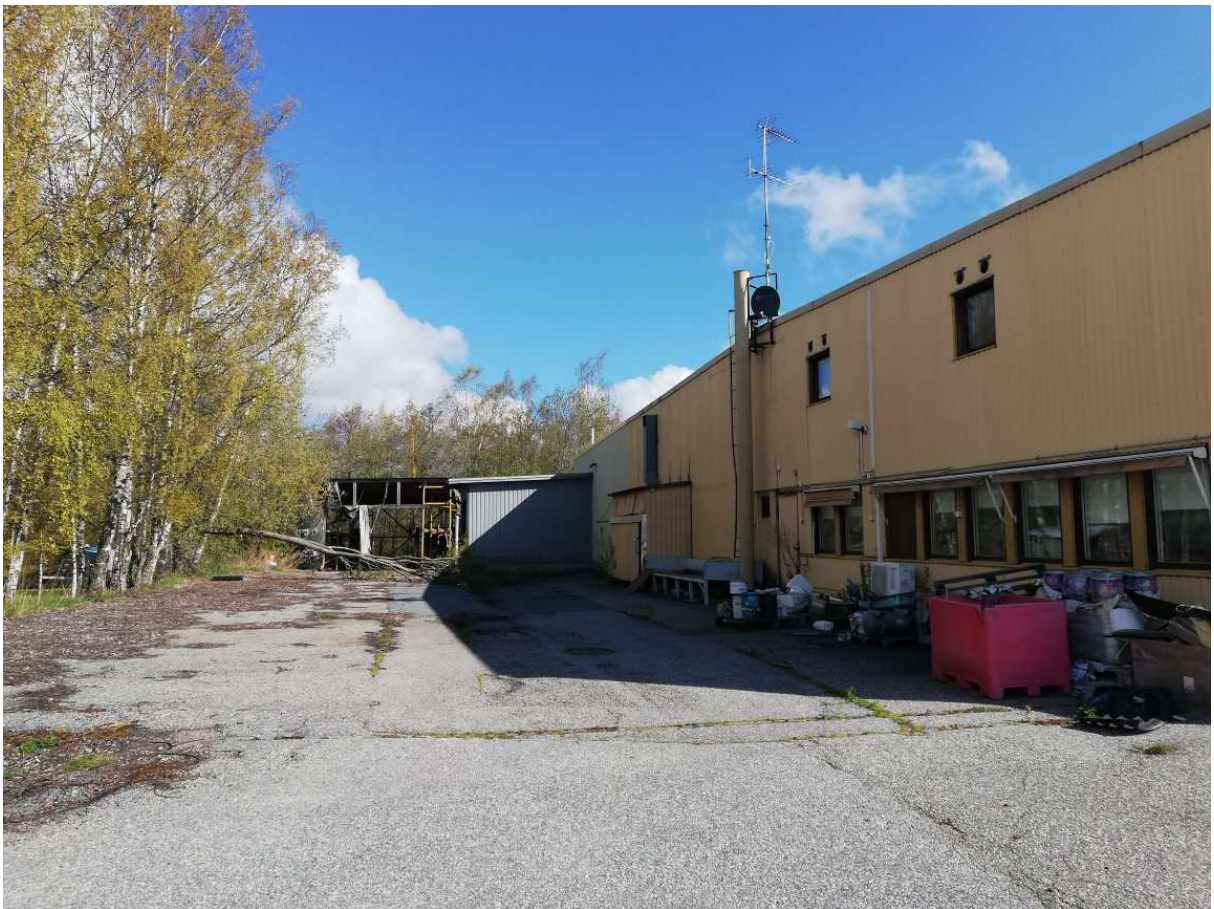
Kuva 3. Rakennuksen länsipäädyn piha-alue

Rakennuksen julkisivut ovat muovipinnoitettua profiiliteräspeltiä. Rakennuksen kantava runko koostuu sekä on teräs- että liimapuupilareista. Vesikaton primäärikannattajina on teräs- että liimapuupalkit, jotka kannattavat sekundäärikannattimena toimivia profiilipeltejä. Profiilipeltien päällä on lämmöneristeen ja bitumivedeneriste. Yleisilmeeltään rakennus on sekä sisältä että julkisivujen osalta heikohko. Rakennus on ollut käyttämättä Kalarannan Vihannes Oy:n konkurssista lähtien 2016. Useamman vuoden kylmillään olo on aiheuttanut sekä selkeästi nähtäviä vaurioita (mm. jäätynyt lämmitysverkon putkisto) että mitä todennäköisimmin vaurioita rakenteiden sisällä.

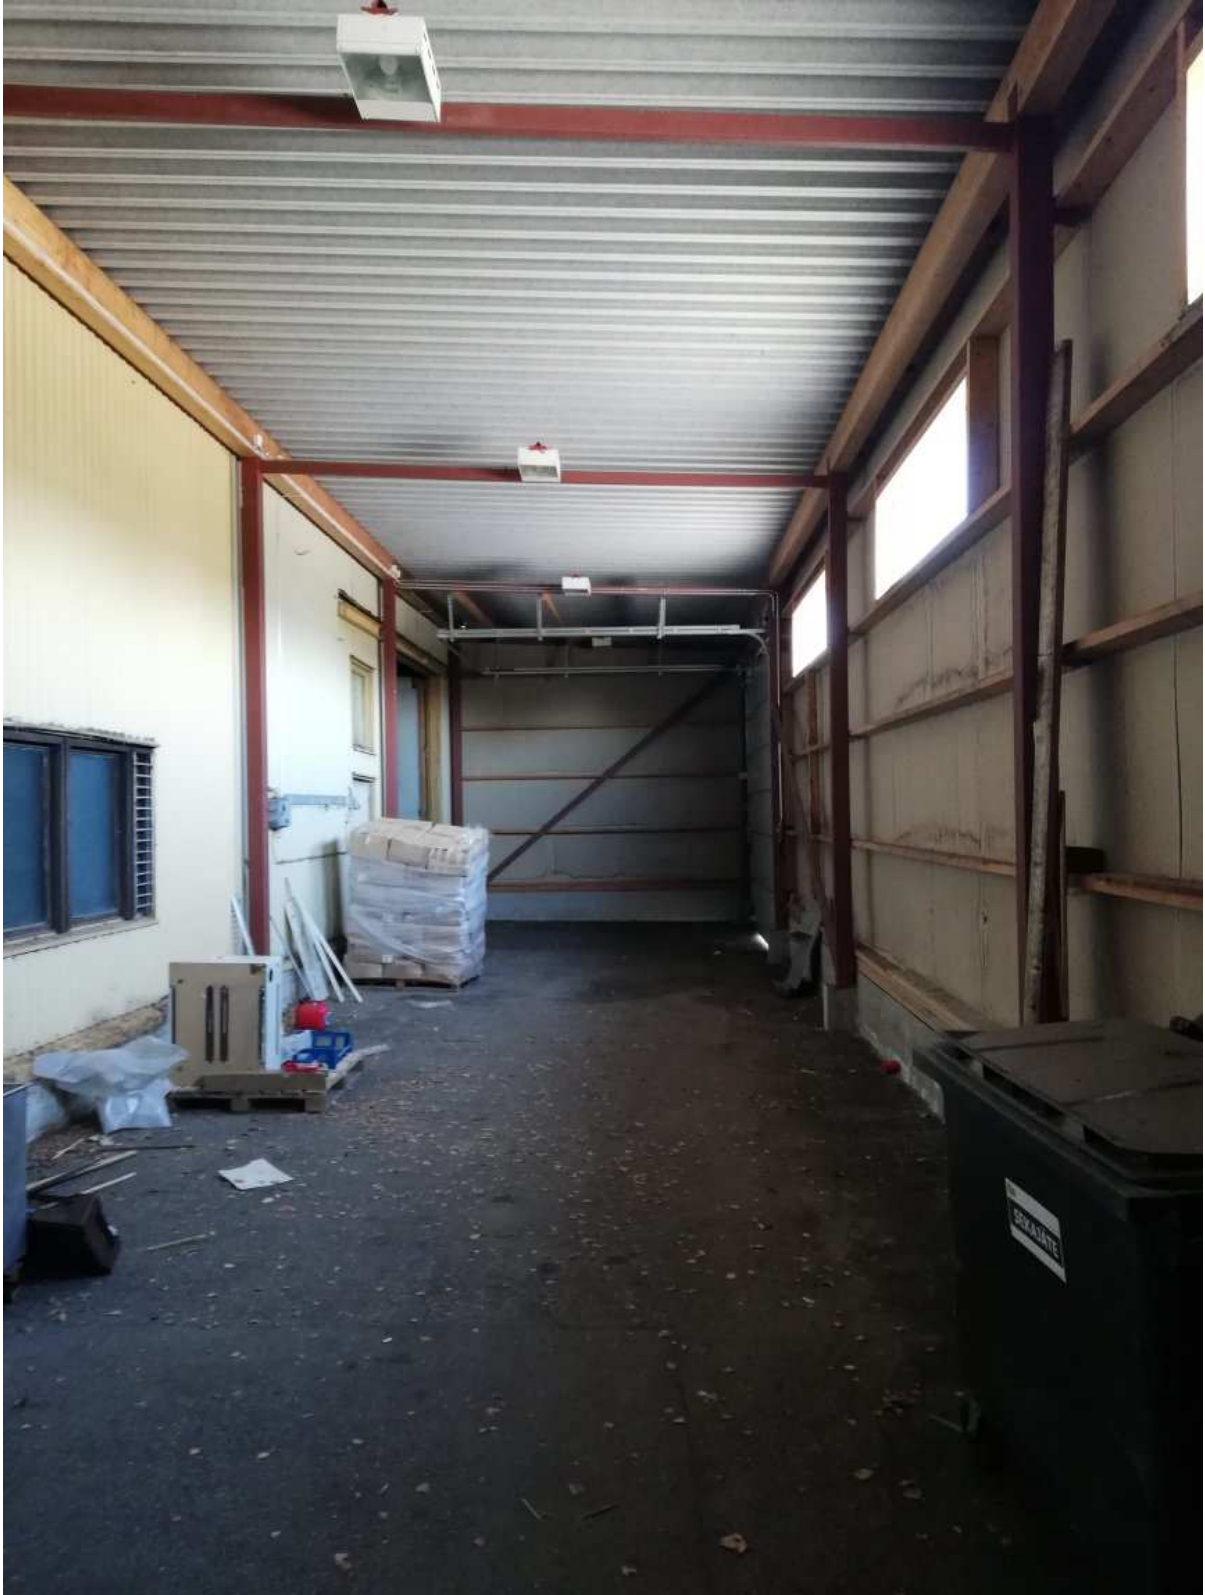
Kuva 6. Rakennuksen eteläpään sisääntulon tuulikaappi

Vuonna 2008 rakennukseen on lisätty kaksi tuulikaappia etelä- ja länsijulkisivuille. Piha-alueilla on romua ja asfalttipinnoissa on halkeamia.
